Treball de final de grau

**Projecte de rehabilitació i reconversió en edifici
plurifamiliar de l'antiga rectoria de la Curullada**

Autora: Núria Tersa Vidal

Juliol 2013

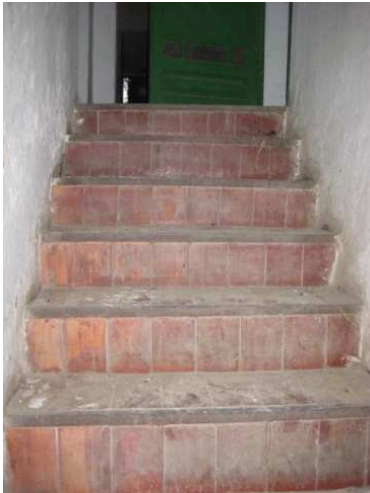
Imatge 3. Fotografia escala PB-P1

L'escala que comunica la planta baixa amb la planta primera, te forma de L i es recolza sobre les parets de càrrega laterals de l'habitatge. L'acabat tant de les petges, com de les contrapetges és a base de peces ceràmiques. L'escala d'accés a la planta sota coberta, també en forma de L, es troba en un estat molt deficient i els acabats son imperceptibles. Les dues escales son de volta de maó de pla amb morter de calç com a material d'unió. No disposen ni de barana ni de passamà. (Figura 3) (Figura 4)

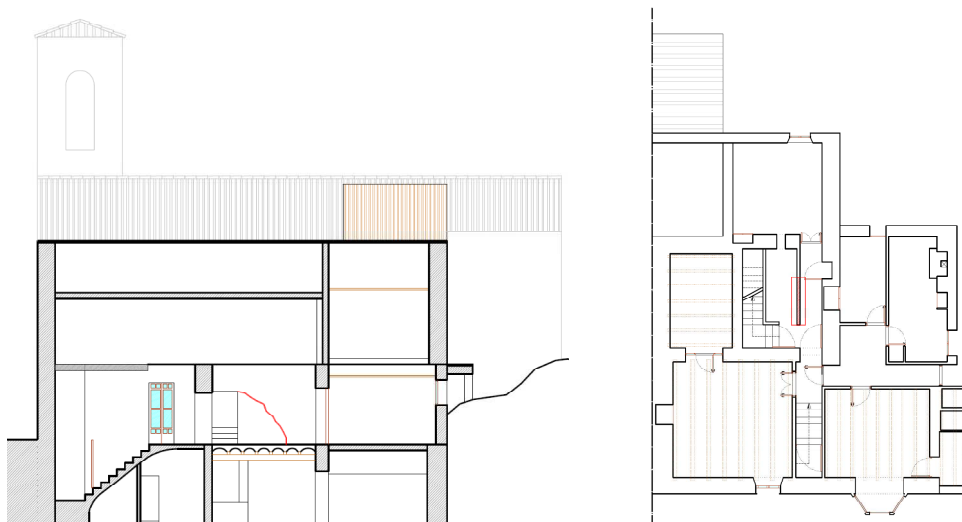
02

Entenem per esquerda a qualsevol obertura longitudinal o fractura oberta d'un element constructiu i que afecta a tot el gruix. Aquestes es poden produir per un excés de càrrega, deficiències del propi element o del element de suport.

- Assentament diferencial de l'edifici.
- Falta de cohesió entre els materials emprats.
- Degradació dels propis materials.

Es farà un seguiment de l'evolució de les esquerdes per tal de controlar una nova aparició d'aquestes. També es controlarà la possible corrosió del grapat o el despreniment del material de replè de les esquerdes.

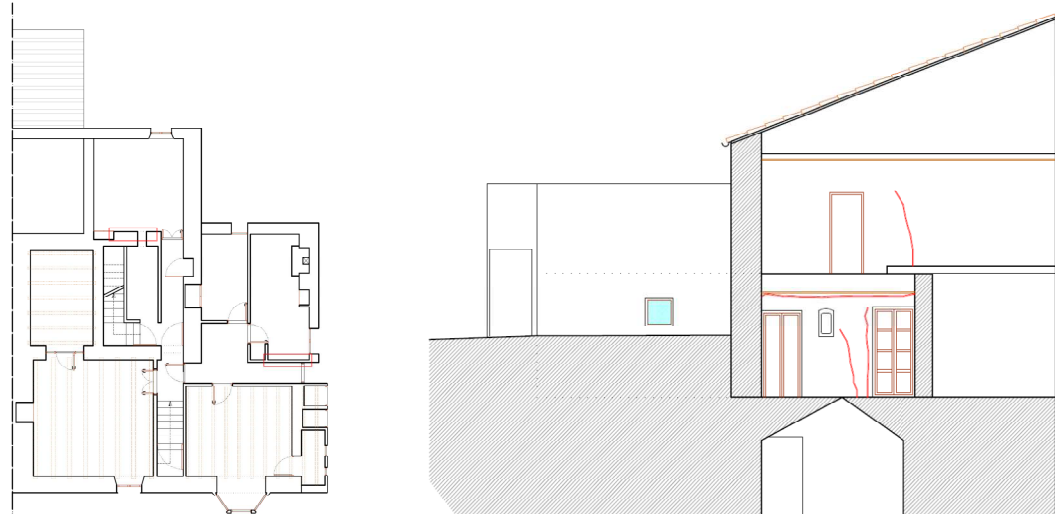
Es detallen les de les fotografies, ja que es troben en tots els paraments de l'edifici.

Entenem per fissura una obertura prima i llarga, de profunditat variable, que es marca en els paraments dels elements constructius i que acostuma a ser signe d'algun dany.

- Assentament diferencial de l'edifici.
- Falta de cohesió entre els materials emprats.
- Degradació dels propis materials.

- Es neteja la fissura en profunditat i amplada en la seva totalitat.
- Es segella amb material de les mateixes característiques que el ja emprat (morter de calç).

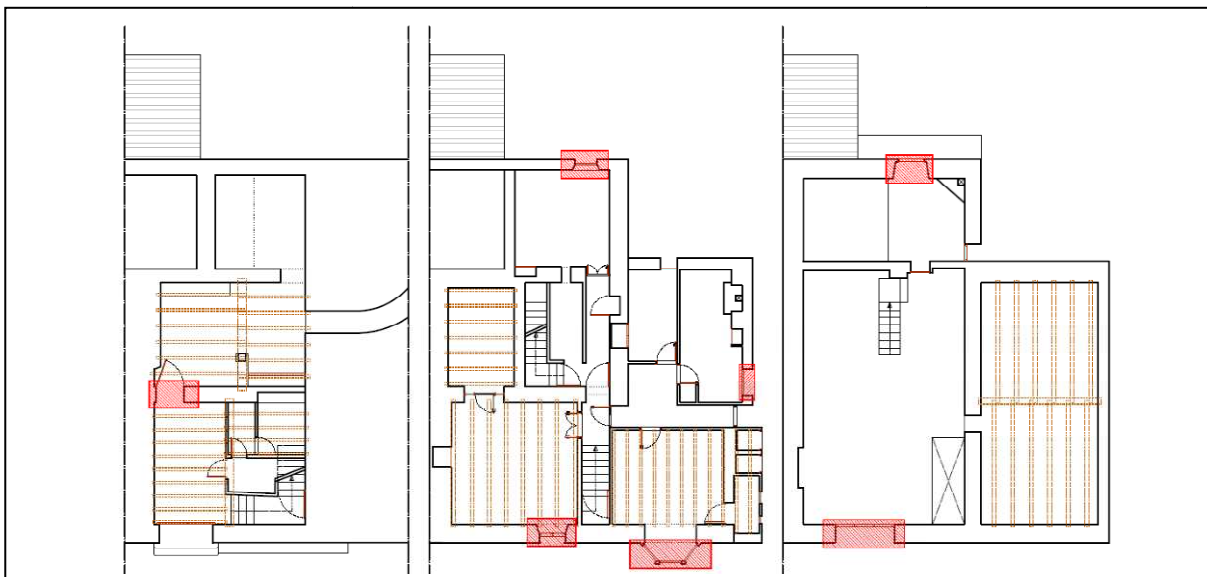
05

Degradació de les fusteries exteriors provocada per agents atmosfèrics, com la pluja, el gel i els rajos solars que han produït disgregacions de les capes protectores.

Degradació de les fusteries interiors per agents biòtics, produïdes per organismes vius que tenen en la fusta especio vital i la seva base de nutrició. Són organismes xilòfags.

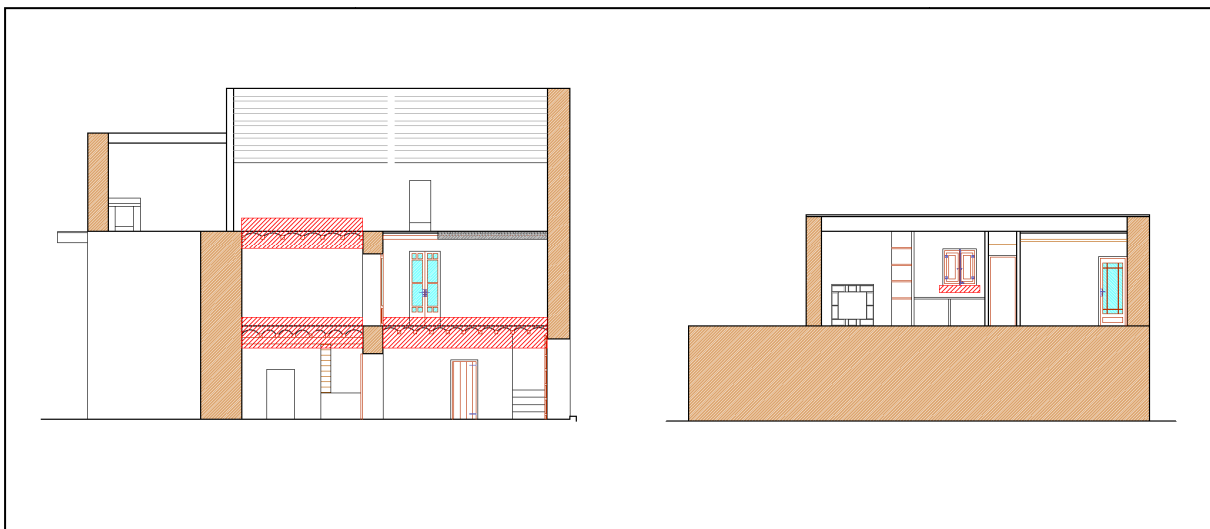
06

Degradació dels paraments interiors provocat per l'entrada d'aigua a través de les fusteries exteriors i de la coberta obsoleta.

- Dilatacions diferencials de la superfície de la fusta exterior.
- Degradació en general de la fusteria.
- Mala impermeabilització de la coberta i degradació de les teules i canyís.

L'entrada d'aigua a través de la coberta també presenta una gravetat important, ja que s'està deteriorant l'interior de l'edifici i els paraments i fusteries.

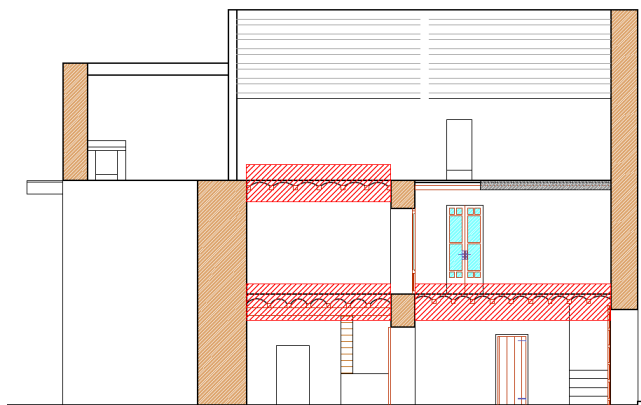
07

Degradació de les bigues de fusta existents, provocada per l'entrada d'aigua a través de la coberta existent obsoleta.

Degradació de les bigues de fusta provocades per agents xilòfags i biòtics.

La lesió de les bigues presenta una gravetat important, ja que la degradació de la fusteria d'aquestes està provocant una fletxa excessiva, que podria acabar en trencament.

Establir un programa de control periòdic per tal de mantenir la fusta en un bon estat i evitar d'aquesta manera la degradació.

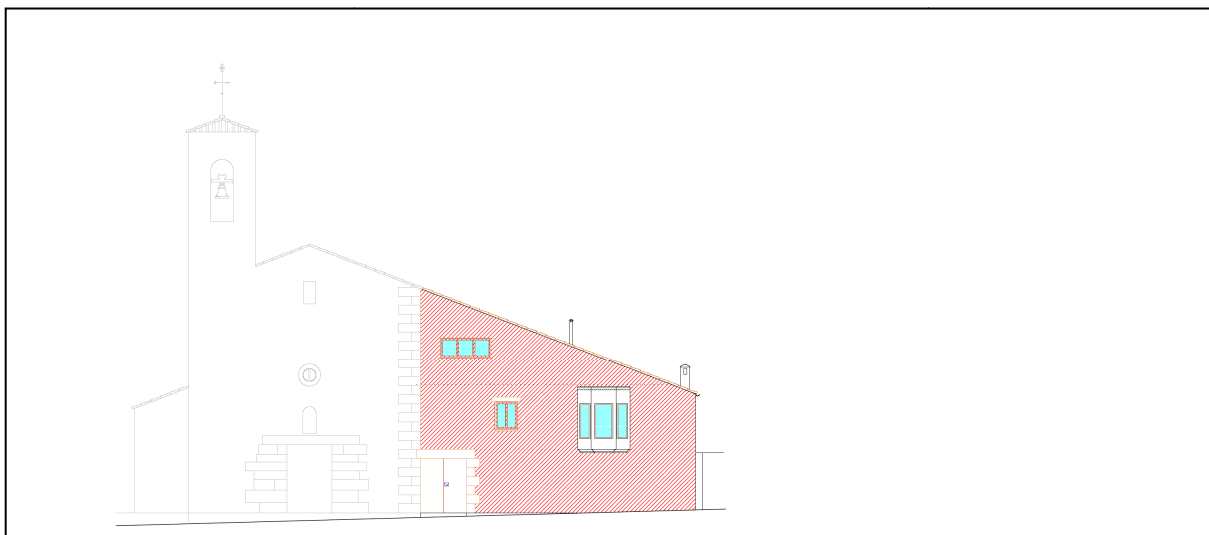
08

- Erosió del morter dels junts a causa dels agents atmosfèrics.
- Descomposició del morter a causa d'una qualitat deficient.

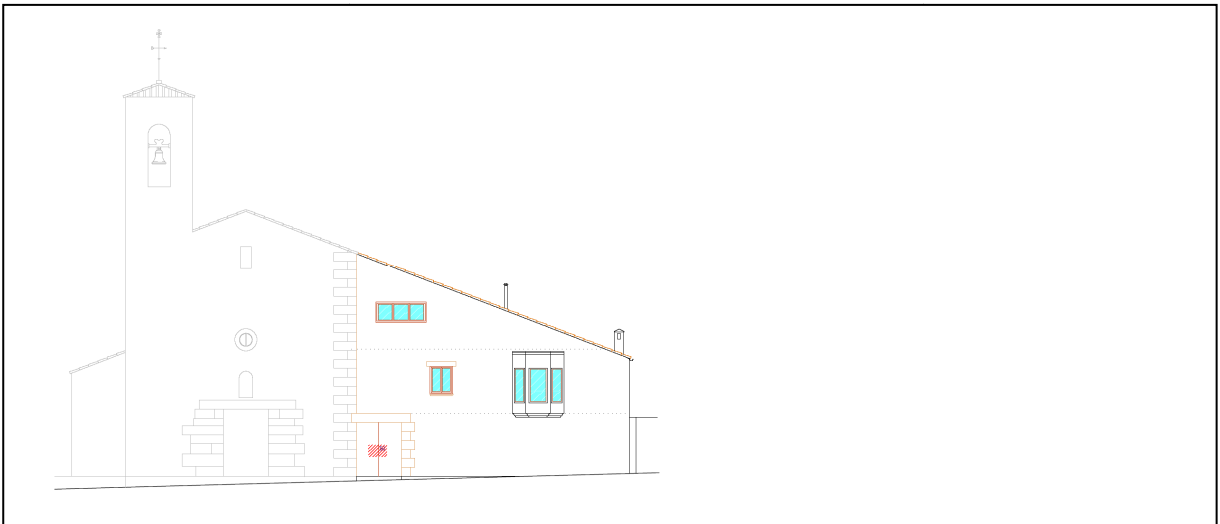
09

Corrosió atmosfèrica per oxidació produïda en els panys de la porta principal.

- Neteja de totes les superfícies metàl·liques.
- Eliminació de l'òxid sense deteriorar la superfície del metall.
- Aplicació de pintura de base per a protecció de l'oxidació.

Establir un programa de control periòdic per tal de mantenir els metalls en un bon estat i evitar d'aquesta manera les oxidacions i corrosions.
